Anschlußsteuerung K 8025.XX

Stand: Juni 1985

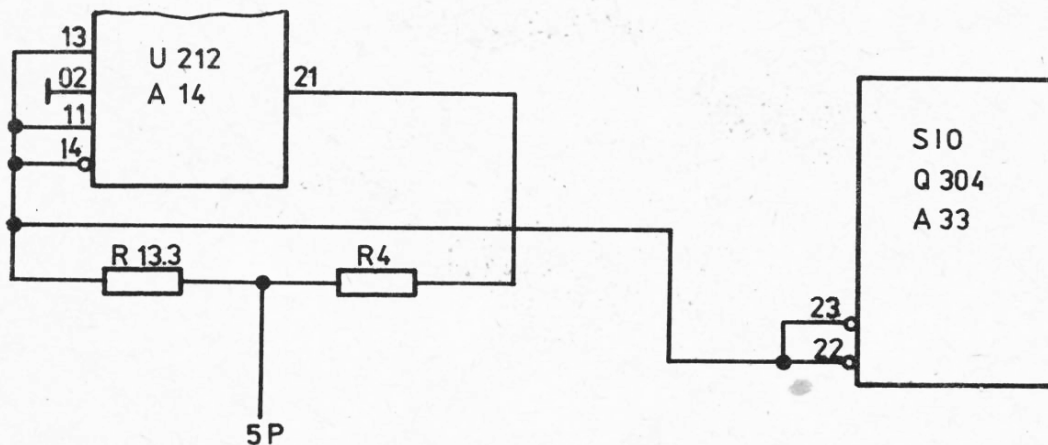
Durch das Nichtbestücken der V.24-Schnittstelle auf der Steck-
 einheit ASS K 8025.70 (1.62.518442.4; 083-4-710-037) sind die
 Eingänge 22 und 23 des SIO A33 offen. Dies führt bei einem
 Teil der Steckeinheiten zu Störungen.

Zur Beseitigung event. auftretender Störungen werden die o.g.
 SIO-Eingänge über R13.3 auf 1-Potential gelegt (sh. Skizze).
